和泉公告

公告号: A20-062

MICRO Smart系列FC6A和FC6B软件之修复

MICRO Smart 系列 FC6A 和 FC6B 发现 8 个错误, 详细如下:

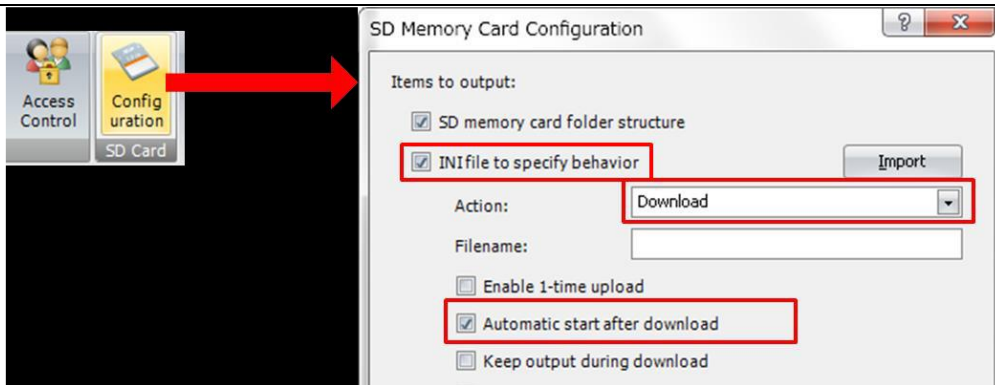
图 2. Wind LDR 设置

当包含系统软件的 ZLD 文件从 SD 存储卡下载到 CPU 模块时, 即使 SD 存储卡(*1, *2)中的 autoexece.ini 文件的 auto_start 键为 true, 用户程序也不会自动启动。

*1. 如何使用 WindLDR 设置 auto_start 键为 true:

根据以下过程创建 autoec.ini 文件(参见图 2)。

*2. 如何设置 auto_start 键为 true 通过编辑 autoec .ini 文件直接打开 SD 存储卡 FCDATA01 文件夹下的 autoec .ini 文件，将 auto_start 键从 false 改为 true(参见图 3)。

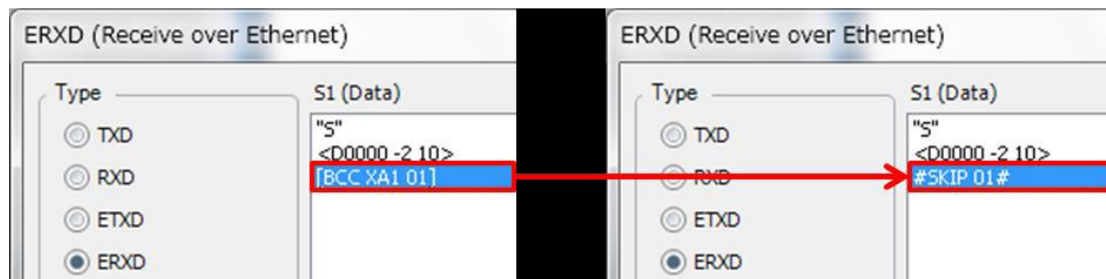
图 5. 在 ERXD 指令中跳过设置

当一条 ERXD 指令的接收格式中指定了 BCC 代码，且接收到的输入数据中 BCC 代码超过 80h 时，发生了 BCC 错误。

*无论密送码(1 位或 2 位)是多少，当 1 位密送码超过 80h 时仍会发生密送错误。

设置为跳过 ERXD 指令中的 BCC 数据(参见图 5)

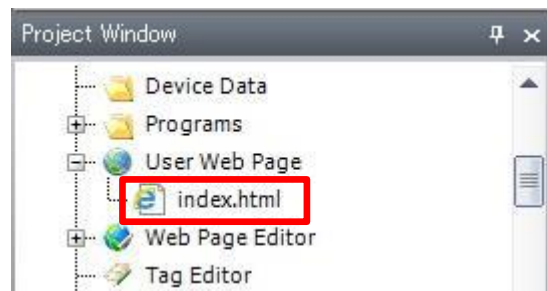
图 6. index.html

当自由创建的 web 页面数据的文件名为“index”时。当它被下载到 CPU 模块时，网页无法在浏览器中打开，并显示“404 Not Found”错误信息。

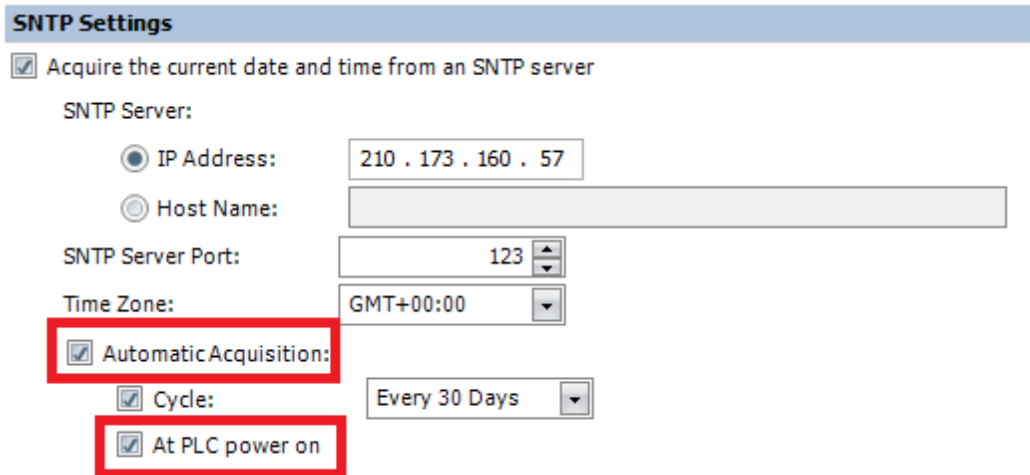
图 8. SNTP 设置画面

当打开 CPU 模块时，即使检查了以太网端口 1 的 SNTP 设置中的“自动采集”和“开 PLC 电源”，也可能无法获取日期和时间。

打开 SNTP 采集标志 (M8191) 获取当前时间
