IDEC ANNOUNCEMENT

公告号: A23-023

Automation Organizer Wind0/I-NV4软件之修复

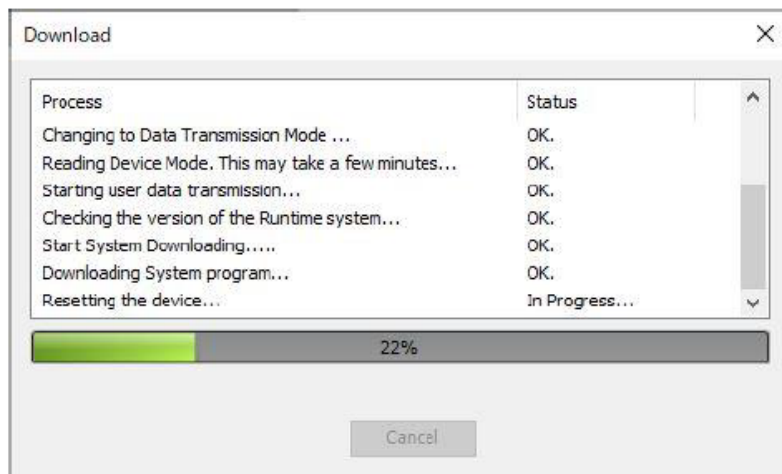
图 1-1: 下载画面

由于触摸屏在传输系统软件后无法正确执行自动重置，系统软件下载后，WindO/I-NV4 的下载屏幕上可能会显示错误消息。

当 WindO/I-NV4 下载的进度达到“Resetting the device...”（图 1-1），并且触摸屏在屏幕指示灯关闭的情况下停止时，系统软件下载到触摸屏完成。请重新打开触摸屏的电源并关闭错误屏幕（图 1-2 和 1-3）。然后取消选中“Download System Software forcibly”复选框（图 1-4），并再次下载项目数据。

请使用 2.1.0 版或更高版本的 WindO/I-NV4 升级软件。有关详细信息，请参阅“对策”部分。

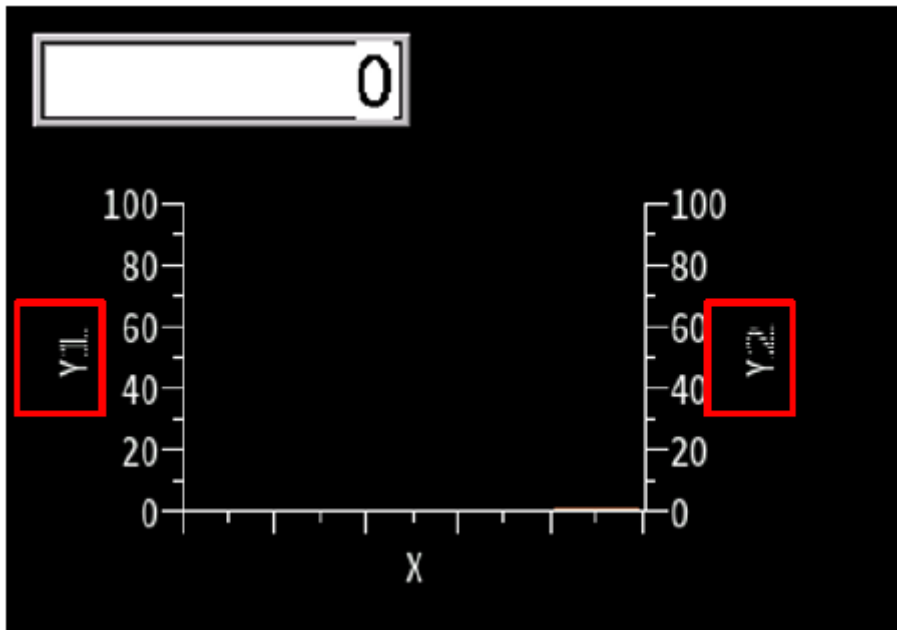
图 2-1: 模拟器功能中的条形图示例

在模拟器功能中，如果为条形图或折线图的 Y 轴标签指定 Windows 字体以外的字体，则该字体将无法正确显示。

使用 2.1.0 版或更高版本的 WindO/I-NV4 升级软件。有关详细信息，请参阅“对策”部分。
