IDEC ANNOUNCEMENT

公告号: A23-044

Automation Organizer FC6A 系列 MICROSmart

软件之修复

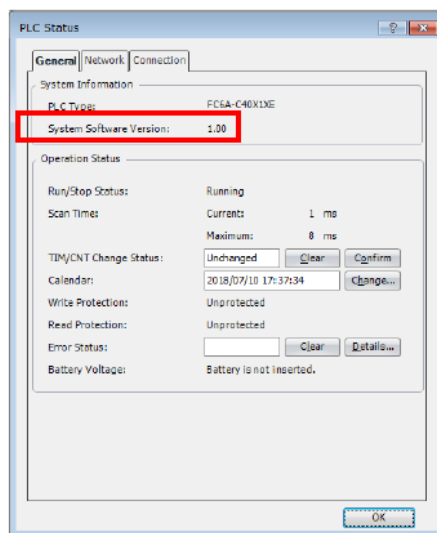
图 2: PLC 状态画面

您可以在 WindLDR 的 PLC 状态画面上检查 FC6A 系列 CPU 模块内的系统软件版本
